送電設備の雪害対策について

平成 18 年 6 月
原子力安全・保安院

東北電力の送電設備への雪害被害の概要

北陸電力の送電設備への雪害被害の概要

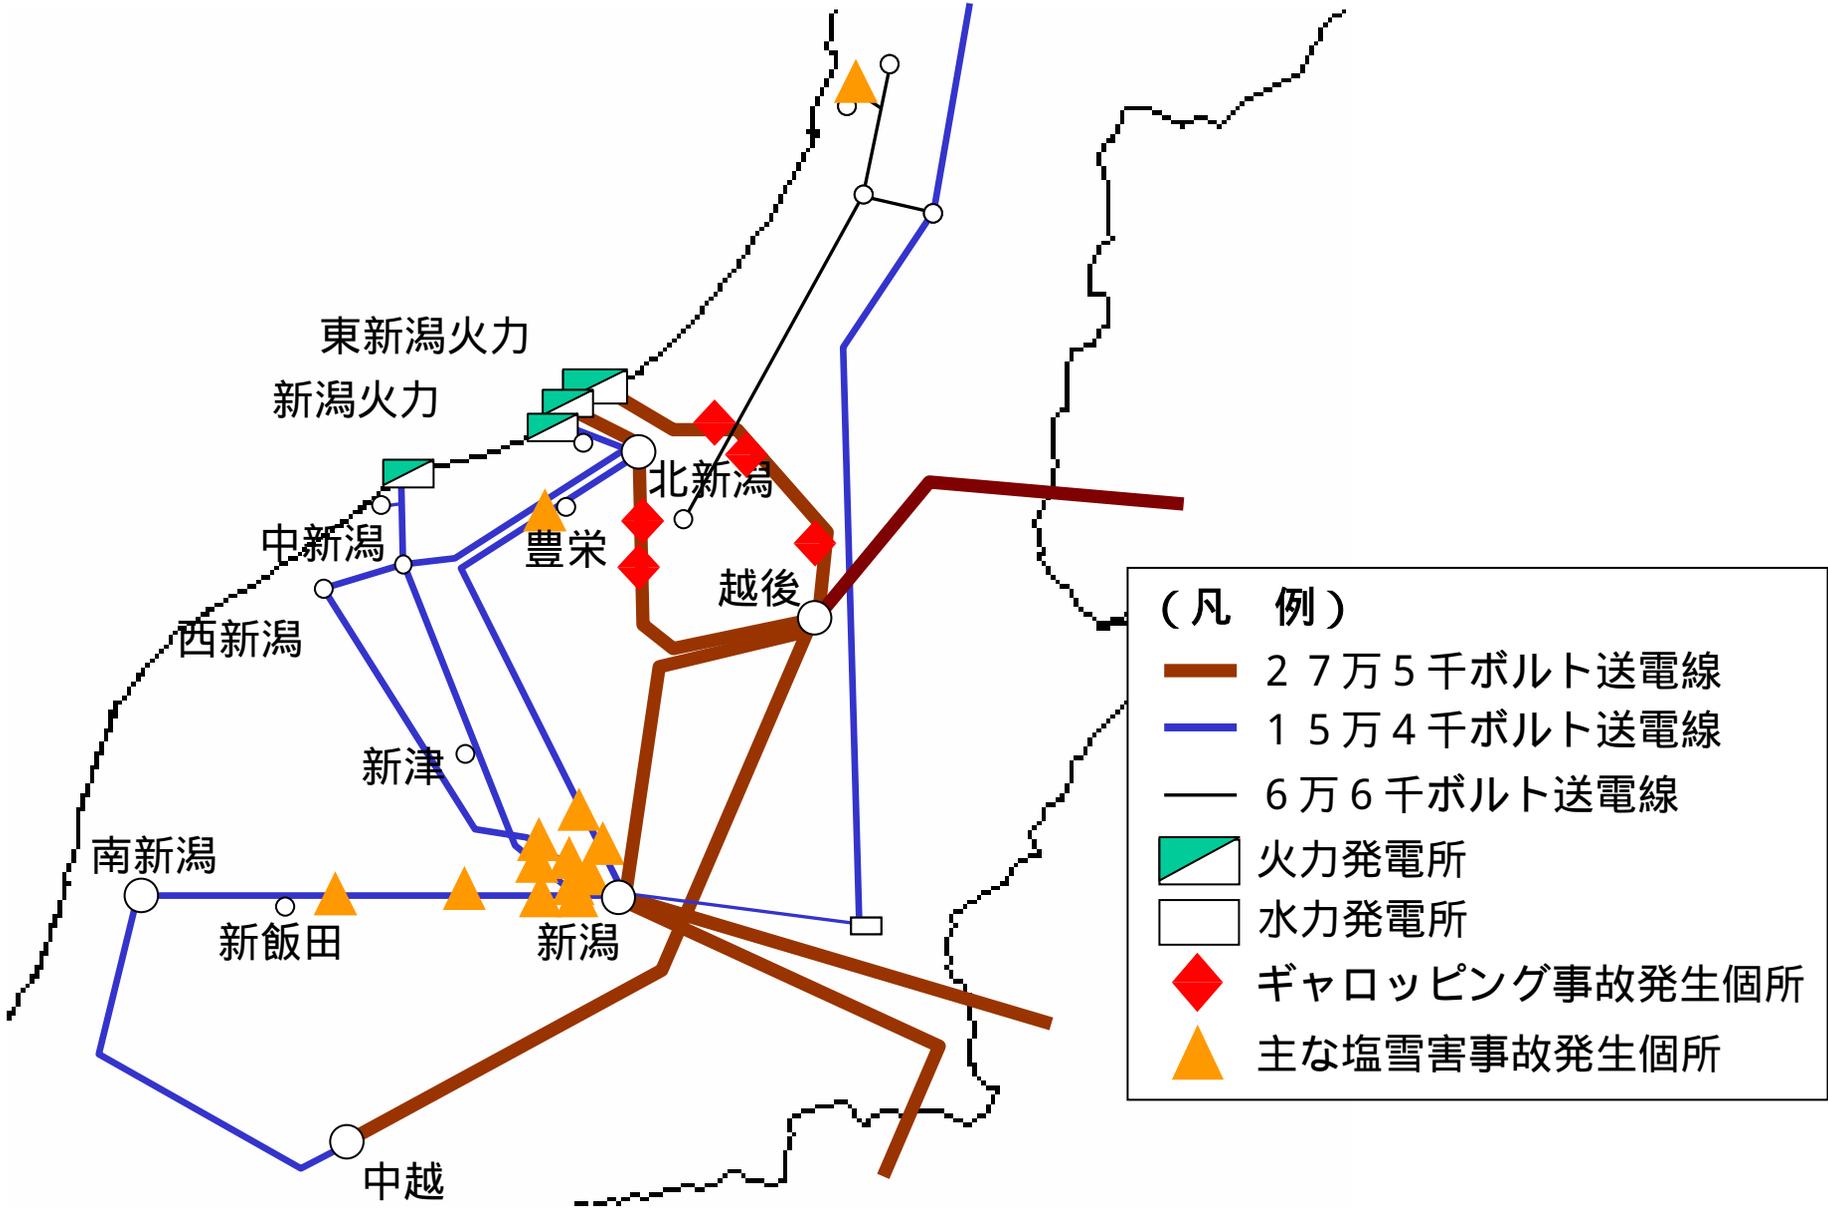
送電線の事故発生個所

平成 17 年 12 月 22 日に風雪の影響を受け、東北電力管内の新潟下越地域を中心として約 60 万 kW（最大供給支障：約 65 万戸）の停電が発生した。停電事故の直接的な原因は、風雪による塩雪害とギャロッピングの発生であった。同日、関西電力管内でもギャロッピングの影響により約 40 分であったが約 70 万戸の供給支障が発生した。

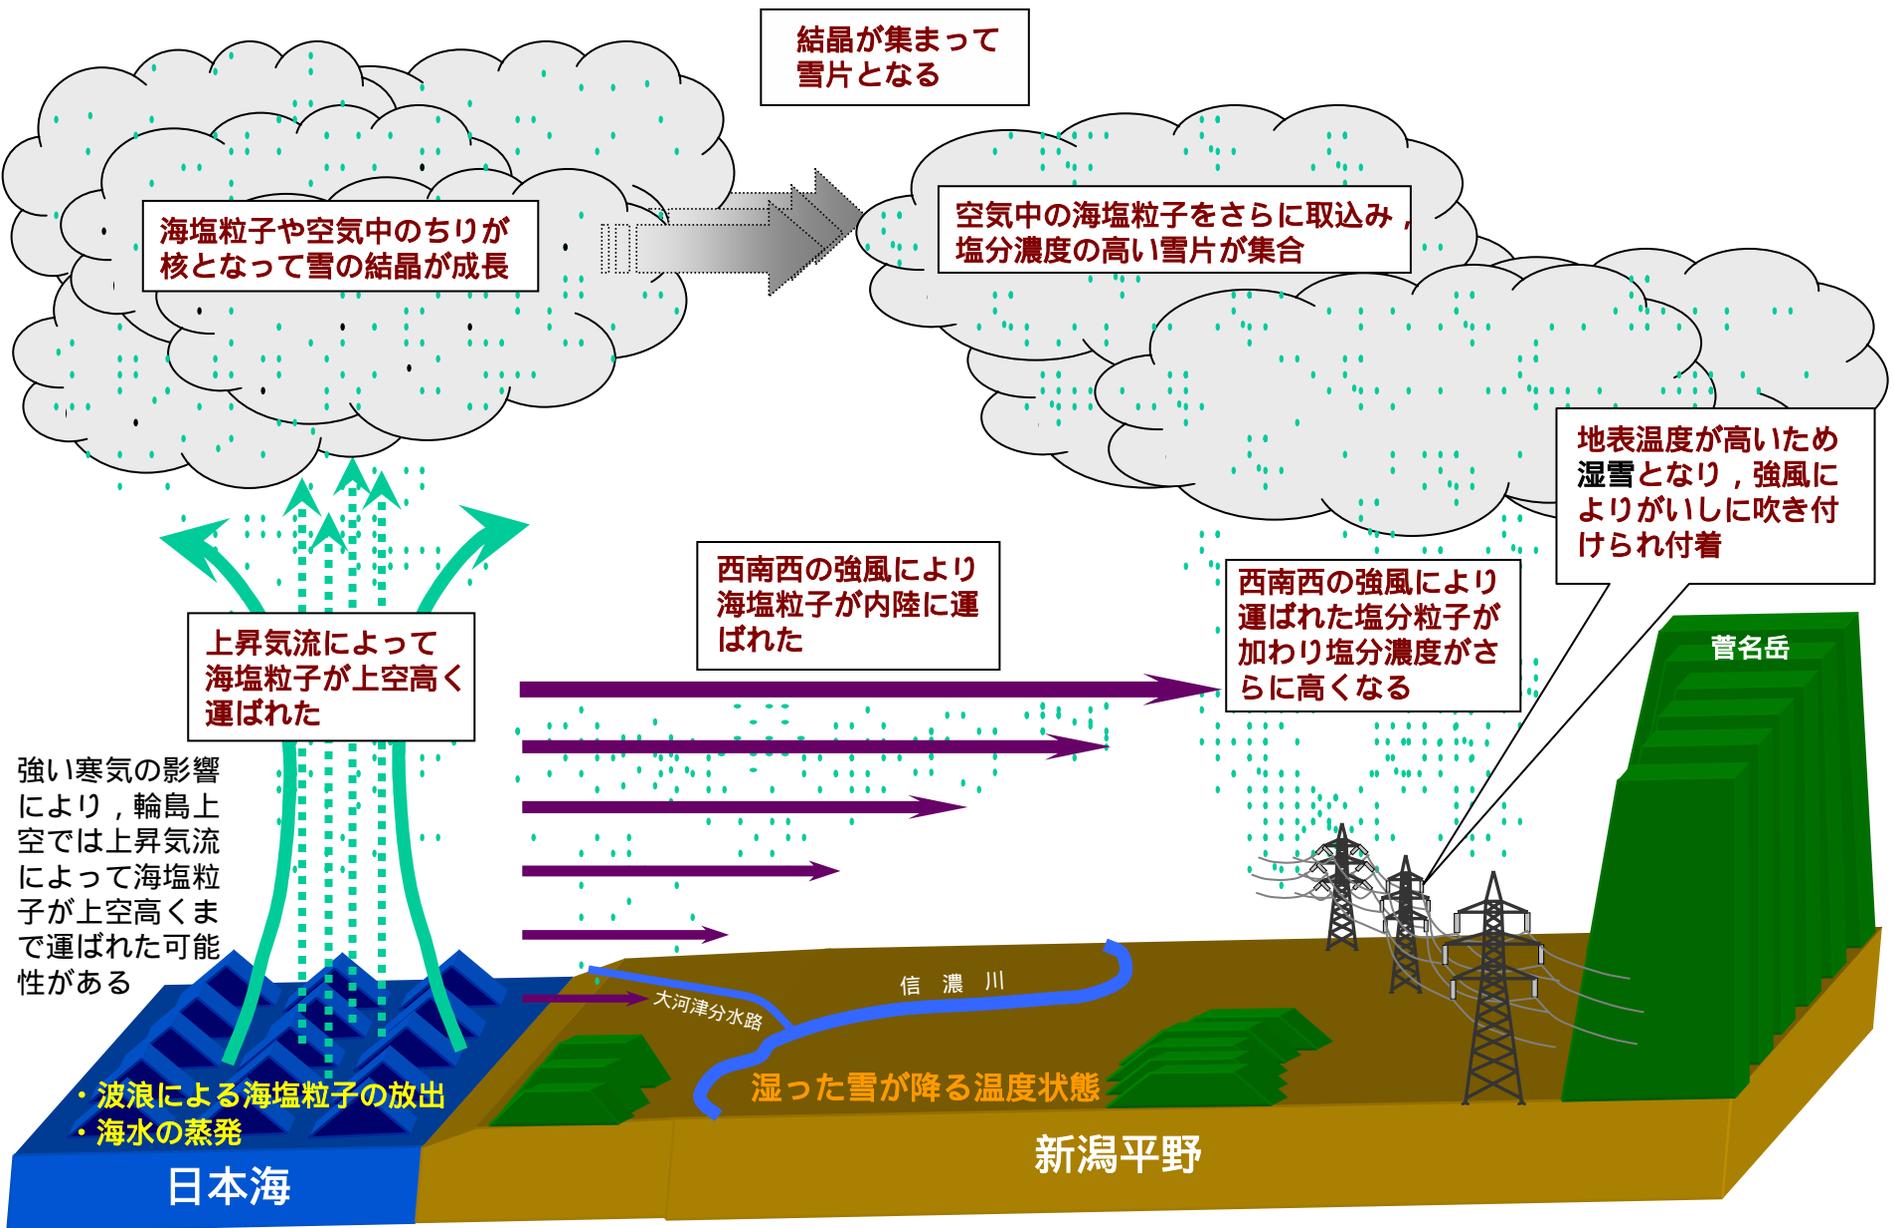
海塩粒子を含んだ雪のがいしへの着雪メカニズム（推定）

今回の塩雪害は、中汚損区域として管理していたC、Dランクの区域で多くの塩雪害が発生している。通常沿岸区域から内陸部に向かうに従い塩汚損は少なくなっていくが、今回の場合、C、Dランクに位置する送電線での被害が多発しており、沿岸部よりもむしろ内陸に位置する新潟変電所近辺での塩分濃度が高くなっている。この理由としては、強風に乗って飛ばされた海塩粒子が、新潟変電所の後背に位置する五泉の菅名岳を含む山脈に遮られ、降雪する雪に含まれ降ったためと東北電力では分析している。

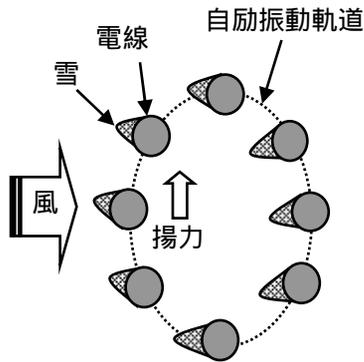
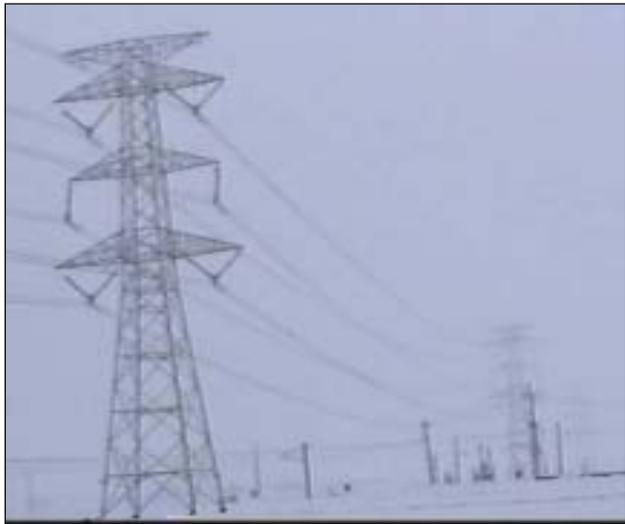
ギャロッピング現象によるショートが発生状況

気温・風向・風速・雪の各要素がある一定条件を満足した時、電線に雪が羽根状に付着し、揚力が発生

電線の振動と相まって大きな振動へ発達し、電線同士が接触や接近

ショートが発生

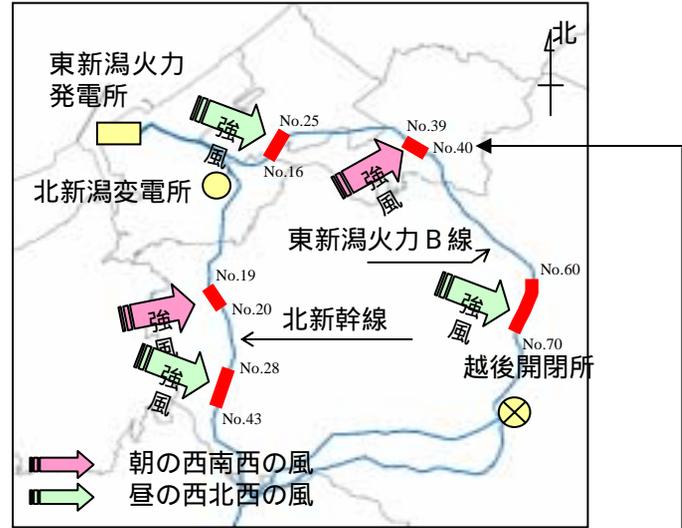
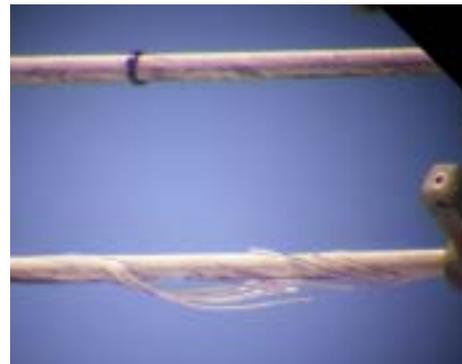
27万5千ボルト送電線のショート発生箇所

(東新潟火力B線 1号 39 ~ 40 2番線)

電線のほころび6本

今回ギャロッピングによる事故の発生した送電線については、事故発生当日、ギャロッピングが現場で確認されているものがあり、その後の調査でも相間短絡を発生した地点でアーク痕や素線切れを発見していることから、ギャロッピングによる相間短絡が発生したことが認められる。

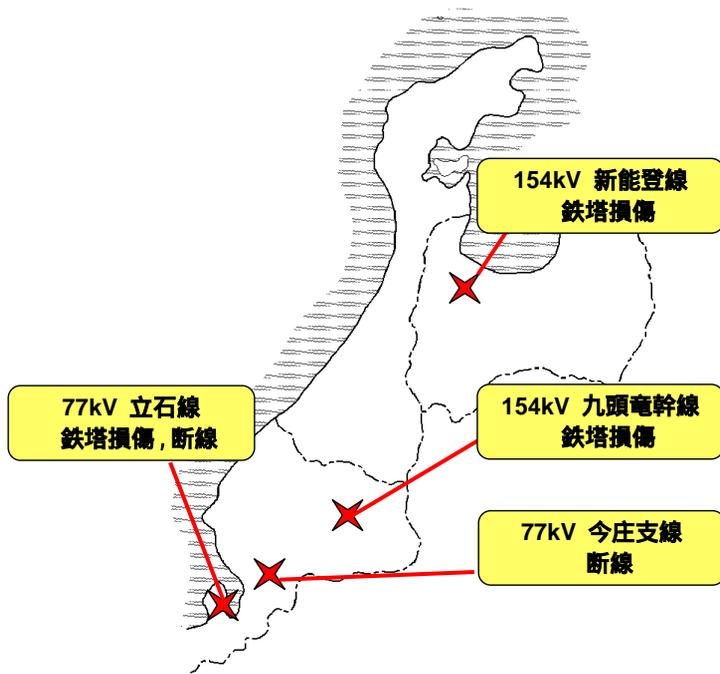
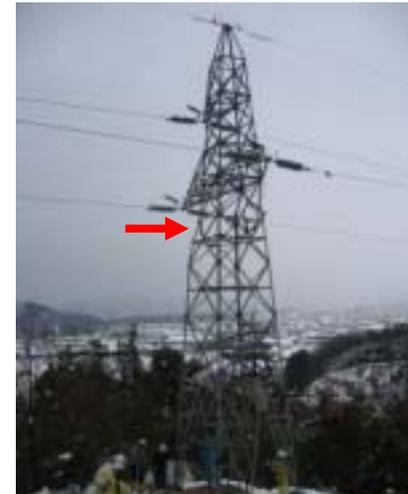
線路名	鉄塔 又は 電線サイズ	着雪状況		原因
			厚さ(mm)	比重	
鉄塔 損傷	立石線	29	70	0.25	電線及び地線への異常着雪で不平均張力が増大し、塔体の部材強度を上回る荷重が加わり損傷。
		31	50~67	0.30	
		32	50	0.30	電線及び地線に異常着雪した後、落雪による不平均張力および隣接する31号鉄塔の影響を受け、塔体の部材強度を上回る荷重が加わり損傷。
		50	50	0.26*	電線及び地線に異常着雪した後、落雪により不平均張力が増大し、塔体の部材強度を上回る荷重が加わり損傷。
	九頭竜幹線	53	50~80	0.20	電線及び地線への異常着雪で不平均張力が増大し、塔体の部材強度を上回る荷重が加わり損傷。
	新能登線	30	34*~54*	0.55*	電線及び地線に異常着雪し不平均張力が増大している状態で、突風による落雪が発生し、塔体上部の部材強度を上回る荷重が加わり損傷。
断線	立石線	鋼心Aにより線 120mm ²	80	0.25	異常着雪により、電線に最小引張荷重以上の荷重が加わり断線。
	今庄支線	鋼銅より線 100mm ²	70	0.20

湿った雪が難着雪リングの性能を超えて電線に付着し筒状になり、大きく発達したため、電線に異常な荷重が加わり鉄塔損傷や断線に及んだ。

電線・地線への異常着雪を防止するため、難着雪リングに加え、相間スペーサ又はねじれ防止ダンパを設置。

線路名	鉄塔 又は 電線サイズ	再発防止対策	備考
鉄塔 損傷	立石線	29, 31 32, 50	難着雪リングに加え、装柱が三角配列であるため相間スペーサ、ねじれ防止ダンパを設置。	1. 装柱の制約により、相間スペーサが設置できない箇所についてはねじれ防止ダンパを設置。 2. 架空地線については、難着雪リングに加えねじれ防止ダンパを設置。
	九頭竜幹線	53	難着雪リングに加え、相間スペーサを設置。	
	新能登線	30	難着雪リングに加え、相間スペーサを設置。	
断線	立石線	鋼心形より線 120mm ²	難着雪リングに加え、相間スペーサ又はねじれ防止ダンパを設置。	
	今庄支線	鋼銅より線 100mm ²	難着雪リングに加え、装柱が水平配列であるためねじれ防止ダンパを設置。

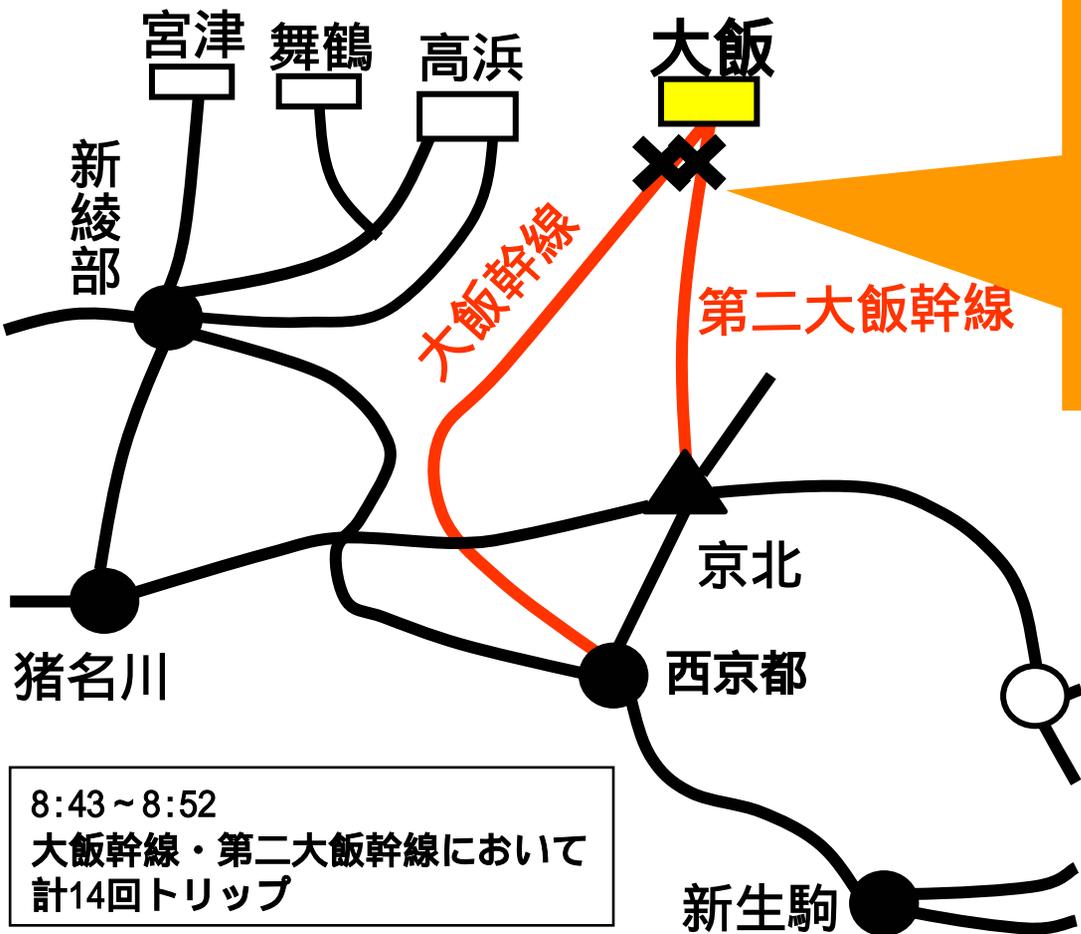
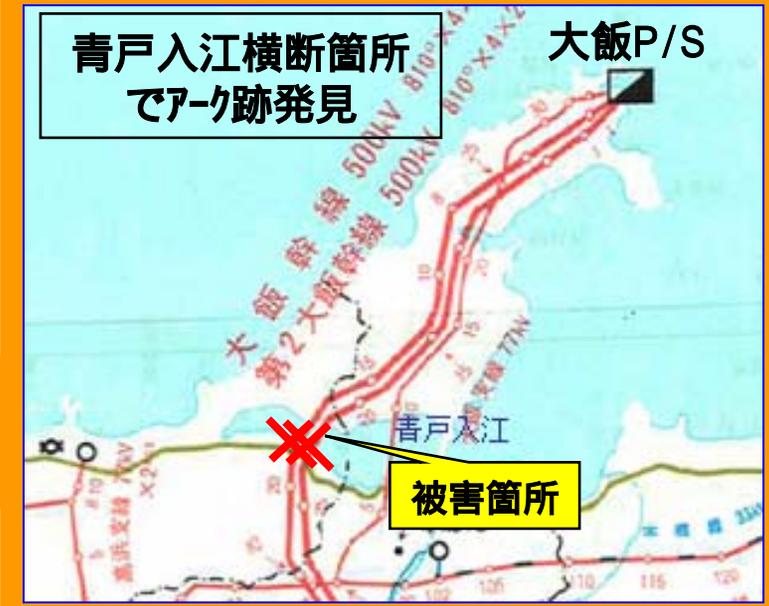
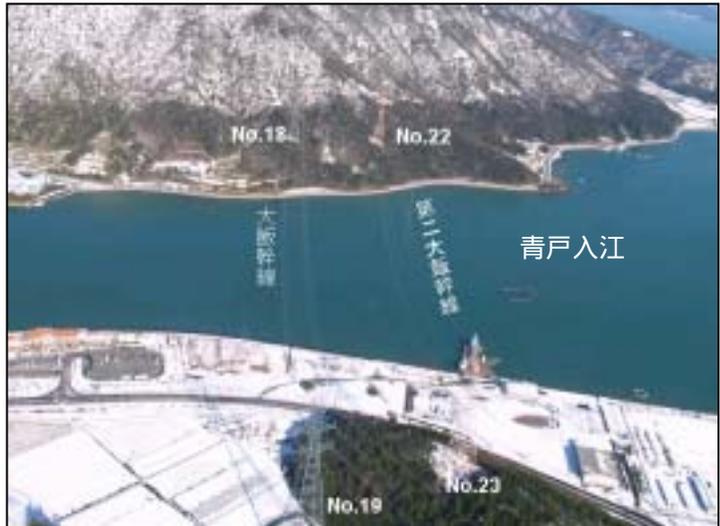
関西電力超高圧送電線におけるギャロッピングによる供給支障

発生日時 平成17年12月22日(木) 8時52分
発生箇所 500kV大飯幹線、第二大飯幹線
発電支障電力 大飯P/S 1,2,3,4G 計約480万kW
供給支障電力 合計約189万kW
供給支障時間 16～39分間
原因 風雪によるギャロッピング

8:43～8:52
大飯幹線・第二大飯幹線において
計14回トリップ

事故が発生した12月22日午前9時前に、日本海を発達した低気圧が進み、小浜気象観測所では最大風速21 m / s、気温0 付近で降雪を伴っており、ギャロッピングが発生しやすい状況であったといえる。

ルーズスペーサに取替え (2月3日完了)

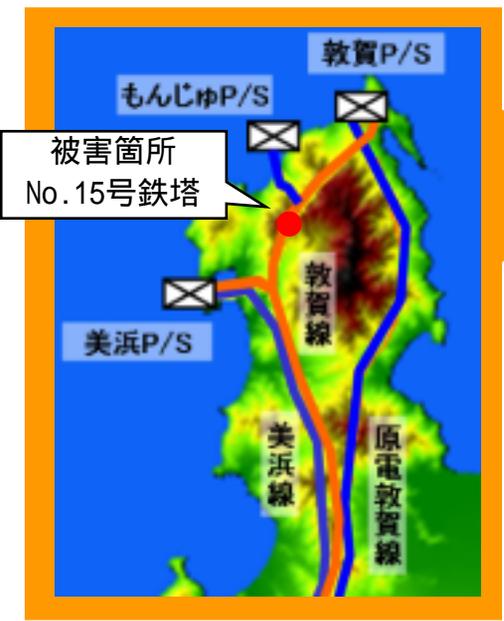
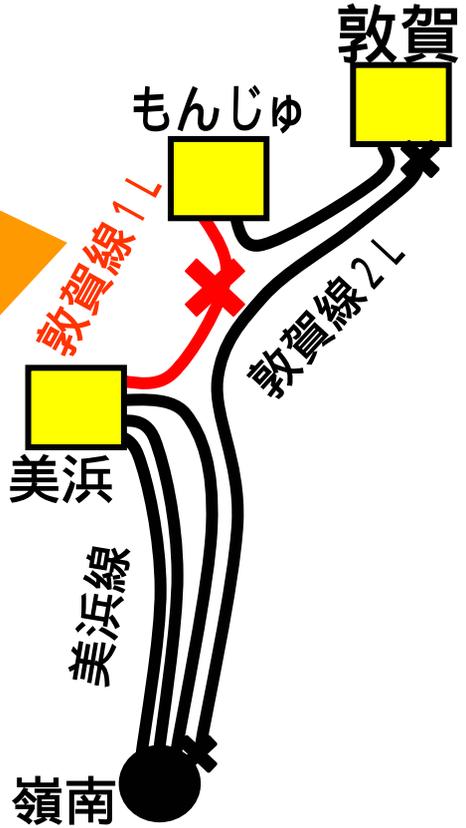
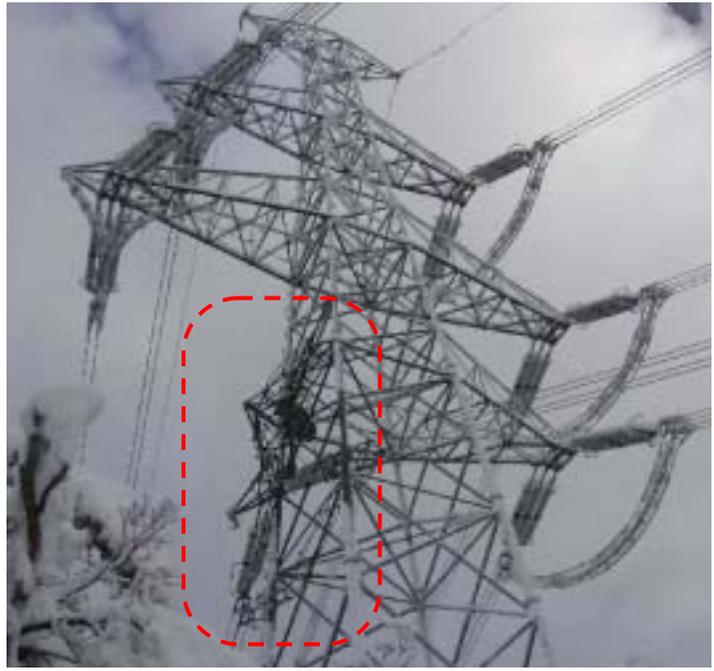
被害状況写真

発生日時 平成17年12月15日(木) 7時43分
発生箇所 275kV敦賀線
発電支障電力 なし
供給支障電力 1.4万kW
供給支障時間 1時間41分～1時間57分
原因 電線着雪による腕金折損

鉄塔種類: コンクリート充填鋼管鉄塔
鉄塔型: 角度型
建設年: 1969年

積雪が始まってから事故発生まで、降雪は3日継続しており、累積降水量は約170mmとなっていた。また、事故当時最寄の気象官署での観測風速は2.5m/s(7時)～2.8m/s(8時)であり、現地風速も低かったと推測される。

電線への着雪量は、目撃情報から厚さ6～8.5cm程度、着雪の比重は、鉄塔敷地での測定結果から0.1～0.3と推定

側面材(トリガ-部材)他を強度が高いもの
に取替え(12月26日完了)

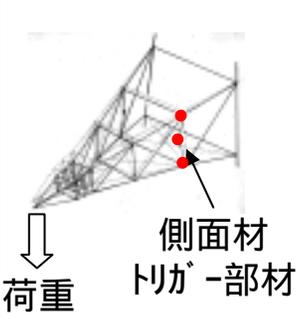
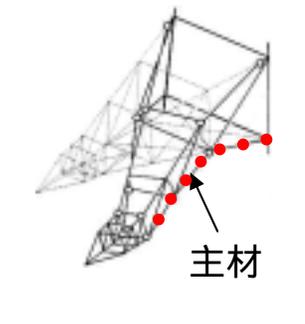
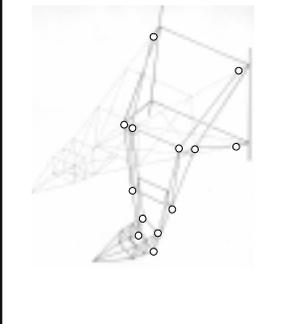
・破壊順序(推測)

側面材座屈	主材座屈	全体崩壊
